## **Voorstudie Sirocco**

Swolfsstraat 8/10, 8300 Knokke-Heist

Gevelinzicht ir.-architecten: ir. arch. Joni Staljanssens, arch. Koen Jacobs

25/ 05 / 2020

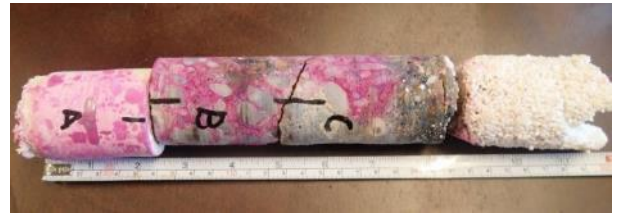
Afb.23. Kernboring nr2

| nr | Opbouw kernboring | Schadebeeld | Wapeningsdiepte (mm t.o.v. buitenzijde) | Carbonatatiediepte (mm) | Chloridegehalte (t.o.v. buitenzijde) |
|---|---|---|---|---|---|
| 2 | 60mm silex paneel<br>150mm beton<br>100mm EPSplaat | Geen schade zichtbaar | 35mm silex<br>Onbekend in beton | 5mm | 30mm – 0.317% |

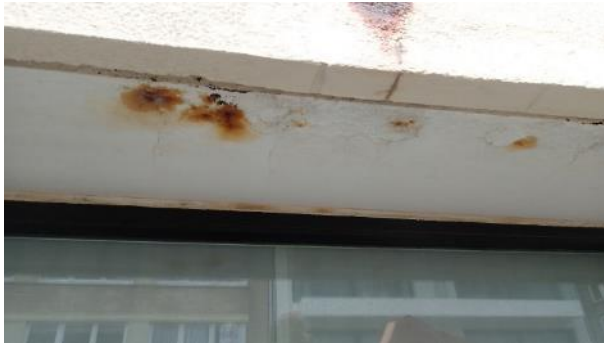
Afb.24. Beugels rond wapening zichtbaar in plaat, sterke roestvorming zichtbaar.

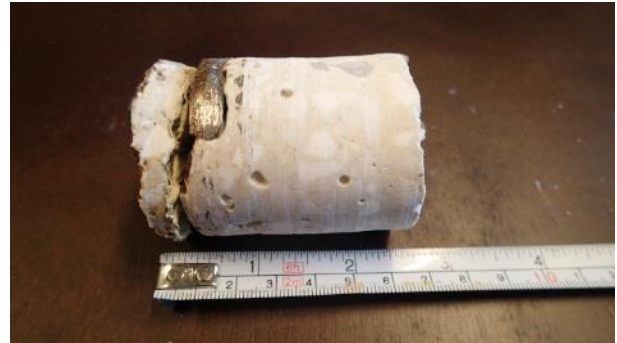
Afb.25. Kernboring nr3

| nr | Opbouw kernboring | Schadebeeld | Wapeningsdiepte (mm t.o.v. buitenzijde) | Carbonatatiediepte (mm) | Chloridegehalte (t.o.v. buitenzijde) |
|---|---|---|---|---|---|
| 3 | 60mm silex paneel | Geen schade zichtbaar aan buitenzijde, verroeste wapening zichtbaar, geen hechting meer van buitenste cm beton aan rest van paneel | 10mm | - | 30mm – 0.553% |

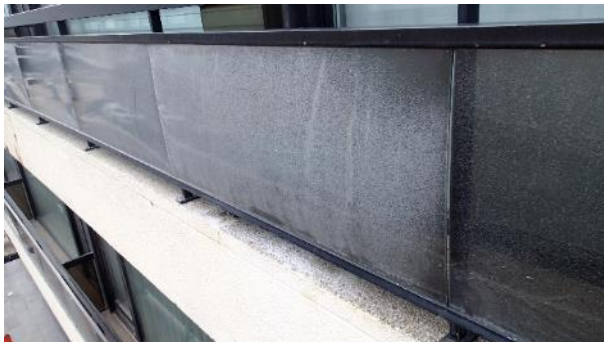
Afb.26. Balustrade met doorgeplooid polycarbonaatplaten

- De goede verankering van de balustrades in het beton is onzeker geworden door de betonschade. Bijkomend buigen de polycarbonaatplaten door en is de hoogte uitermate onvoldoende als valbeveiliging. Door de renovatie van de terrassen kunnen ze eveneens niet kunnen behouden blijven.

- o Volledig beglaasde balustrades (verdieping +1 t.e.m. +5)
  - o Terrasschermen (verdieping +1 t.e.m. +5)
- De twee luifels t.h.v. de inkomdeuren worden niet meer voorzien.

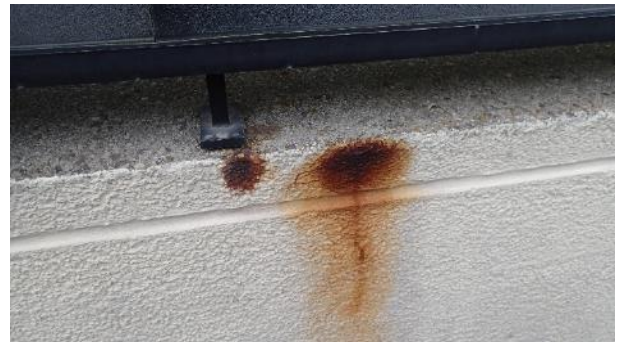
Afb.27. Roest uitlopers in bovenste silexpaneel van terras

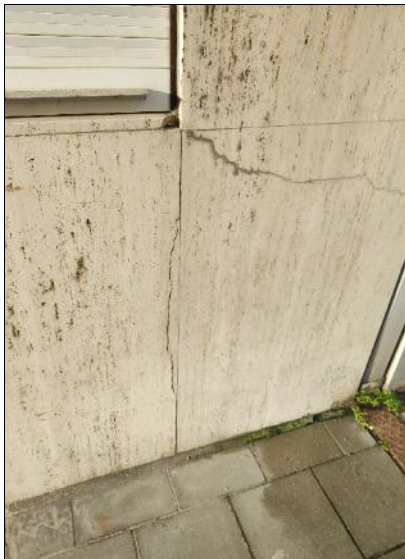
| Afb.30. Barsten in de natuursteen | Afb.31. Vervuiling (zwarte poriën) | Afb.32. Overgang natuursteen – prefab beton in de gevel |

- (5) Gevel +0: Natuursteen gevelbekleding is vervuild en bevat lokale scheuren. Het is aan te raden dit mee te vernieuwen bij een algemene gevelrenovatie.

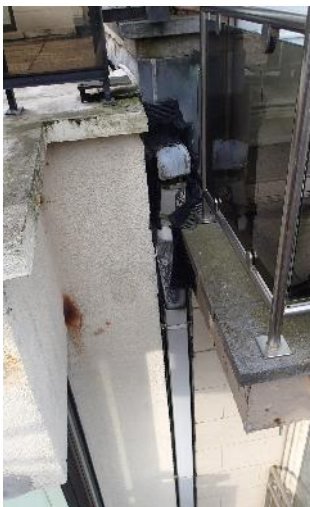
Afb.43. Gebrek aan afstand terras nr.6 tov gemene muur waardoor complexe aansluiting met regenwaterafvoer ontstaat

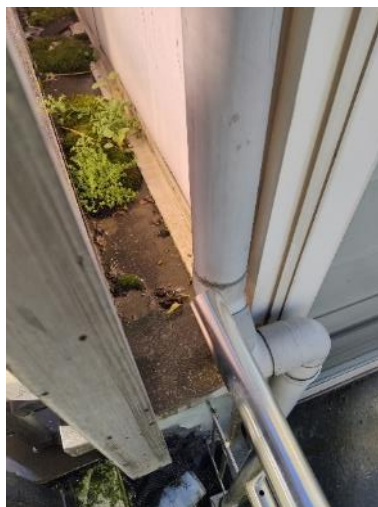
Afb.44. Plantengroei tussen terrascherm en veranda

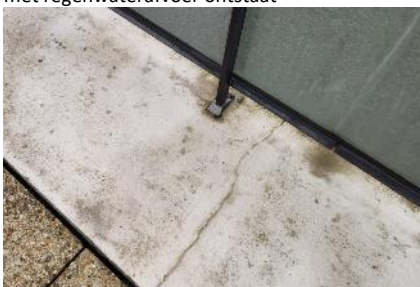
Afb.46. Voeg tussen dekstenen dak afgewerkt met een coating welke opnieuw gescheurd is

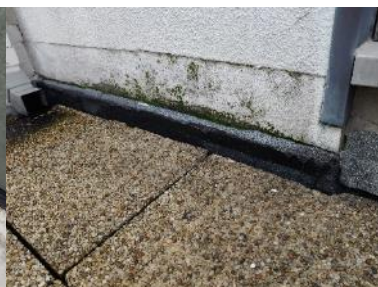
Afb.47. Aansluiting dakdetail niet afgeschermd met loden slab. Kans op waterinfiltraties + mosvorming

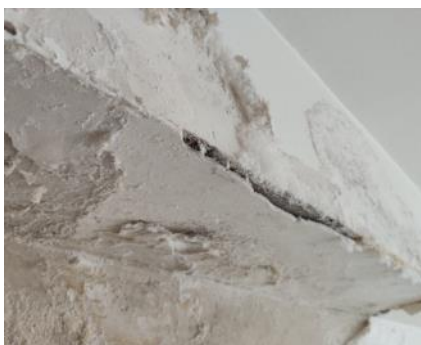
Afb.54. Gevolgschade 4E detail balk

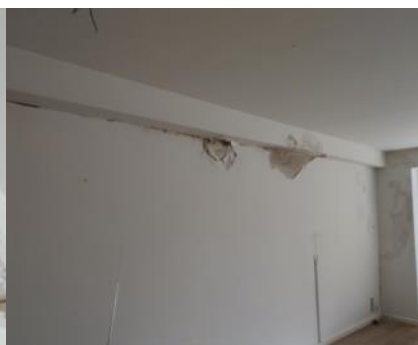
Afb.55. Gevolgschade 4E globaal beeld

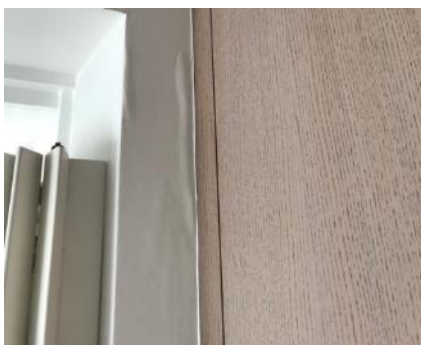
Afb.57. Gevolgschade 4A hoekraam

De schade aan het binnenpleisterwerk in de twee appartementen (4A en 4F), die veroorzaakt werd door de waterinfiltratie via de gemene muren, zal worden hersteld.

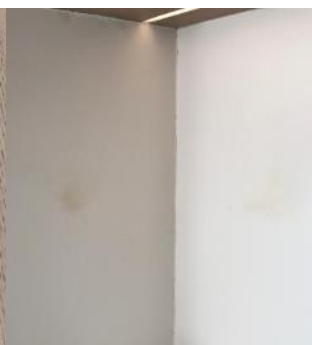
Afb.58. Gevolgschade 4A hoek muur
