## **Voorstudie Sirocco**

Swolfsstraat 8/10, 8300 Knokke-Heist

Gevelinzicht ir.-architecten: ir. arch. Joni Staljanssens, arch. Koen Jacobs

25/ 05 / 2020

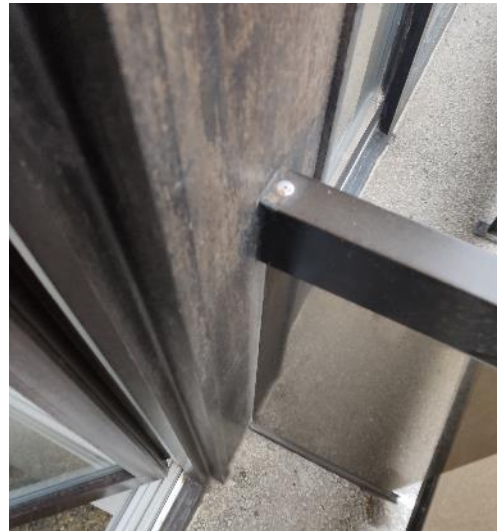
| | <b>TUSSEN APPARTEMENTEN</b><br>De houten beplating is met de jaren verweerd. Een herstelling met een beits na het afschuren is aan te raden.<br>Deze zone is onvoldoende geïsoleerd en voldoet niet aan de nodige eisen m.b.t. de horizontale brandoverslag tussen appartementen. | |

Afb.36. Houten bekleding tussen appartementen

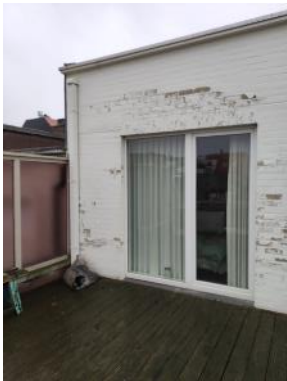
| Bouwkundige toestand | <ul style="list-style-type: none"> <li>- De verflaag op het metselwerk is in slechte staat, deze komt op verschillende plaatsen los. Deze verf is einde levensduur. Deze verf zorgt er ook voor dat de achterliggende spouw niet kan nageïsoleerd worden.</li> <li>- Er is geen ontwatering van de spouw voorzien (geen open stootvoegen).</li> <li>- Voegwerk is in goede staat.</li> <li>- Het doortrekken van de gemene muur voor 5E is strijdig met de stedenbouwkundige voorschriften en kan bijgevolg niet weerhouden worden. Er dient een nieuw glazen terrasscherf geplaatst te worden.</li> </ul> |

Afb.37. Afbladderende verf aan 5B

- (2) Gevel verdieping +5: Geschilderde gevel vermindert dampopenheid en verhindert na-isolatie van de gevel.
  - De verlaag van deze gevel vertoont op verschillende plaatsen beschadiging. Hierdoor stijgt de kans op waterinfiltraties en verdere beschadiging van de verlaag.

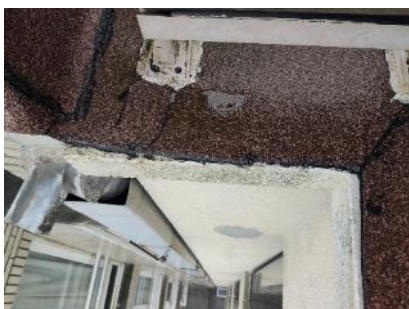
Afb.52. Ontbrekend dakrandprofiel 5A

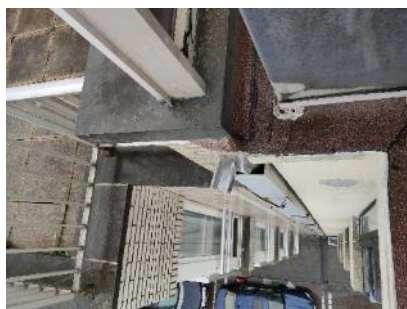
Afb.53. Slechte uitvoering aansluiting tappunt met regenwaterafvoer
