## **Voorstudie Sirocco**

Swolfsstraat 8/10, 8300 Knokke-Heist

Gevelinzicht ir.-architecten: ir. arch. Joni Staljanssens, arch. Koen Jacobs

25/ 05 / 2020

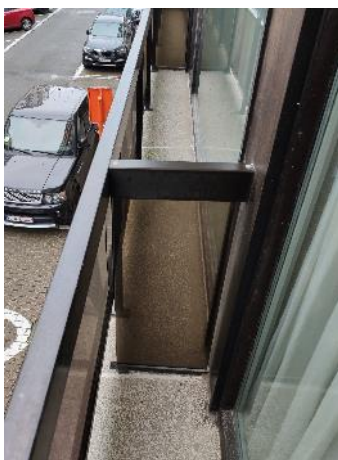
Afb.28. Lage terrasscheiding tussen appartementen

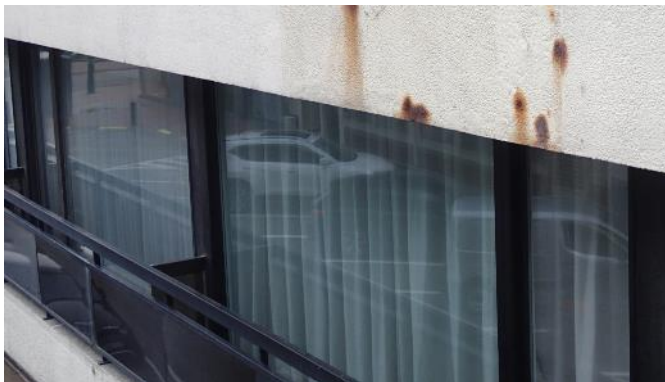
| Bouwkundige toestand | De houten profielen zijn verouderd (thermisch, luchtdichting, waterdichting, ...). Er zijn echter weinig schadegevallen gemeld van waterinfiltratie langs de ramen. | |

Afb.41. Buitenschrijnwerk N+1 tem N+4

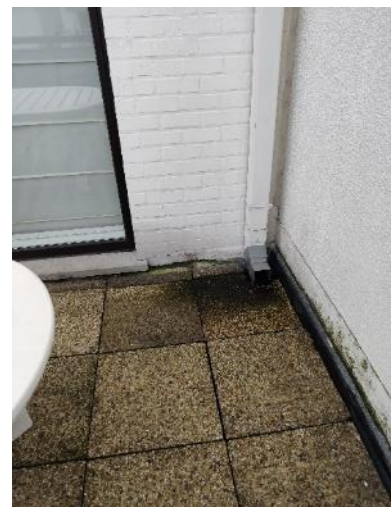
Afb.45. Regenwaterafvoer dak +5

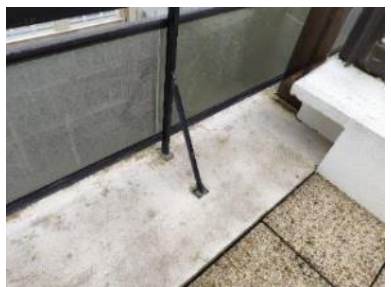
Afb.48. Verankering balustrade doorheen deksteen

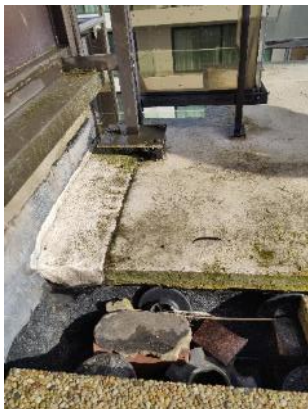
Afb.49. Aansluiting waterdichting dient onder deksteen te zitten, belemmering van RWA

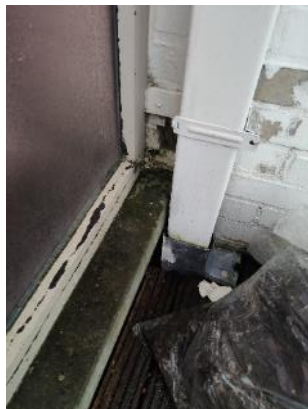
Afb.50. Begroende deksteen 5A

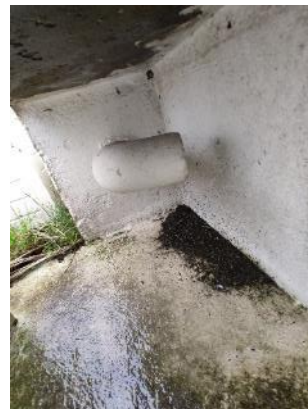
Afb.51. Onbekende buis verluchting 5C

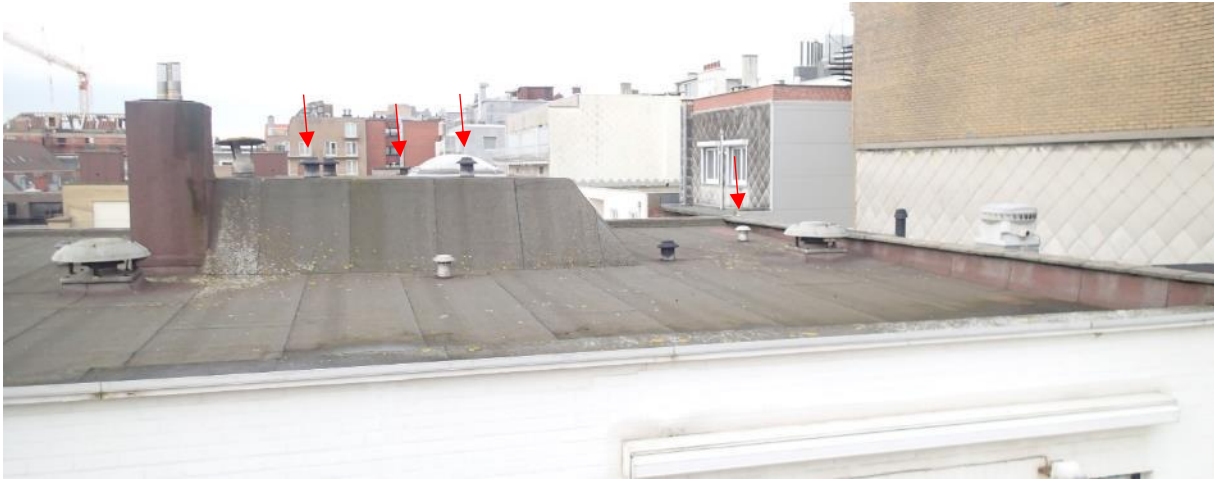
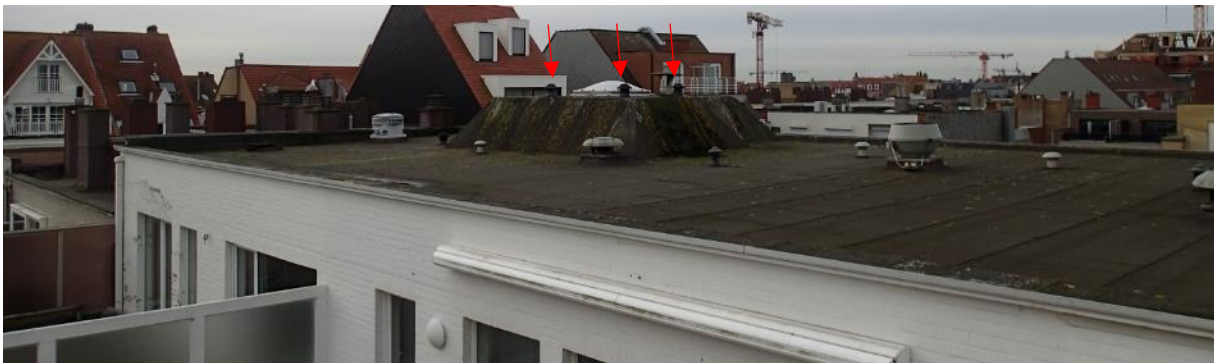
| Bouwkundige toestand | <p>Er zijn verschillende verluchttingspijpjes aanwezig die vermoedelijk dienen voor de droging van de dakopbouw (aangeduid met rode pijltjes). Deze dakopbouw ('koud dak') is niet meer toegestaan, gezien hier condensvorming in het dakpakket zal optreden.</p> <p>Het is onbekend of er dakisolatie in het dak aanwezig is en dit bijgevolg doet aan de regels van de wooncode.</p> | |

Afb.60. Verluchtingspotjes voor de dakconstructie
